# Slätteryds byskola

*Dokumentation och utredning med anledning  
av väckt fråga om byggnadsminnesförklaring*

2006-10-29

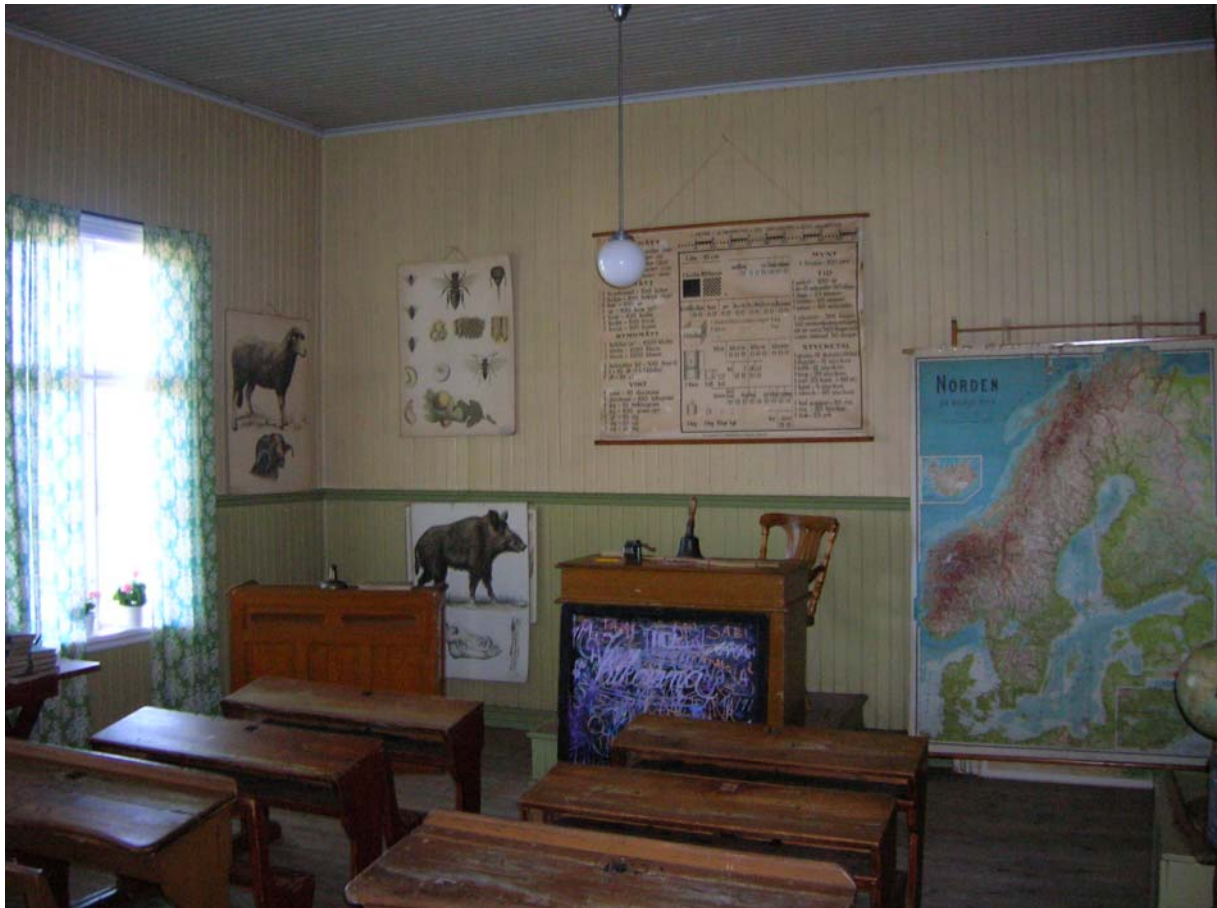
### **Skolsalen**

Belägen i södra delen av huset i östvästlig riktning med katedern i väster. Traditionell skolinredning med dubbla bänkar i tre rader, orgel, planscher och ett älghuvud på väggen.

Spontat obehandlat skurgolv i trä med bredd ca 110 mm. Katedern står på ett ca 35 cm högt podium med dito golv. Podiet är klätt med pärlspont.

Klädda med stående pärlspont, bredd 75 mm, med profilerad bröstningslist ca 1,35 m över golv. Profilerad sockel. Välbevarad färgsättning med beige och gröna nyanser.

Ursprungliga fönster med profilerade omfattningar.

I norr finns en hög rörspis med en järnkamin i en rundbågig nisch.

Vitgrå pärlspontpanel med enkel taklist med hålkäl. Takarmatur i form av två klot med opakt glas. Takhöjd 3,60 m.

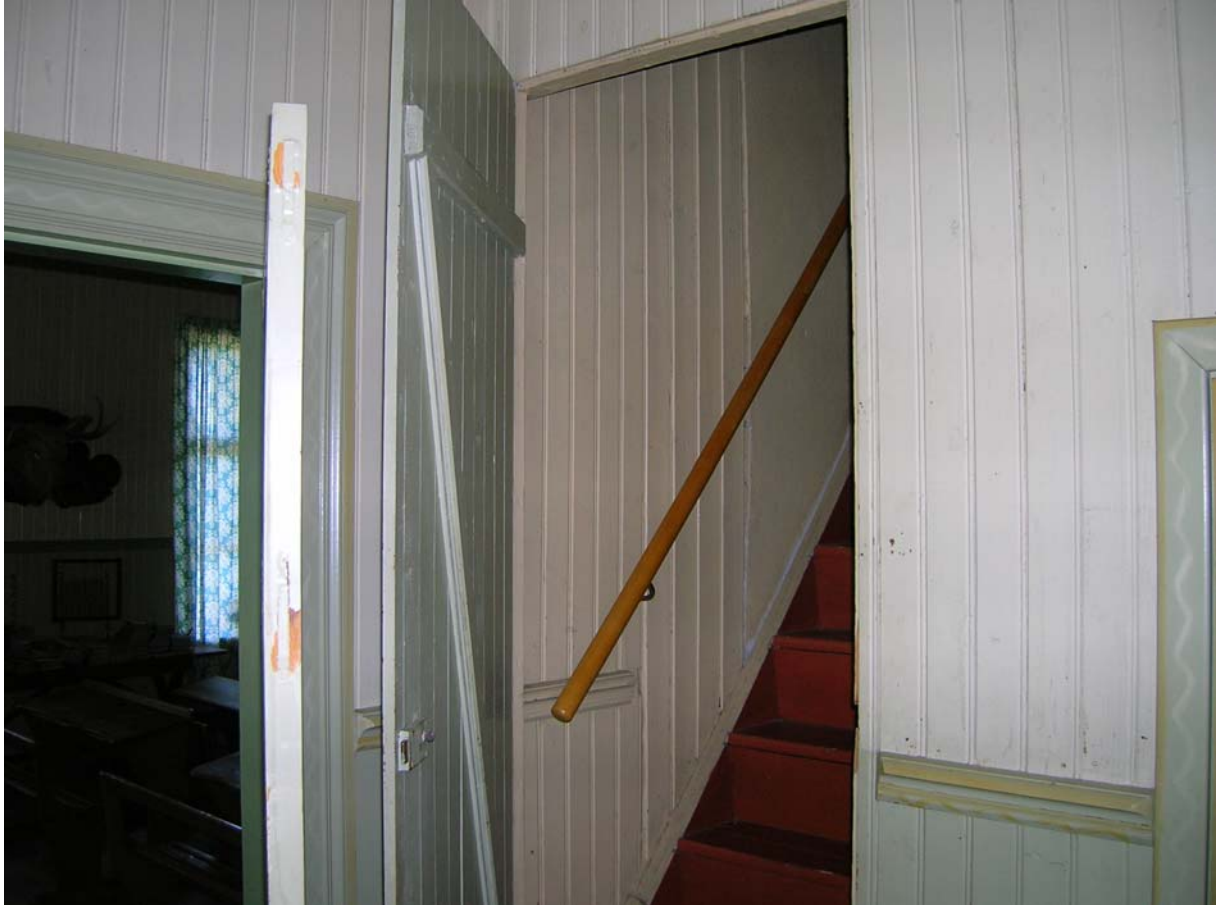
### **Östra farstun**

Obehandlat spontat trägolv.

Stående pärlspont med bröstningslist, målat i beige och gröna nyanser. Sockel och dörrfoder bevarade. Trappan till andra våningen börjar i farstun.

Pärlspontpanel något bredare.

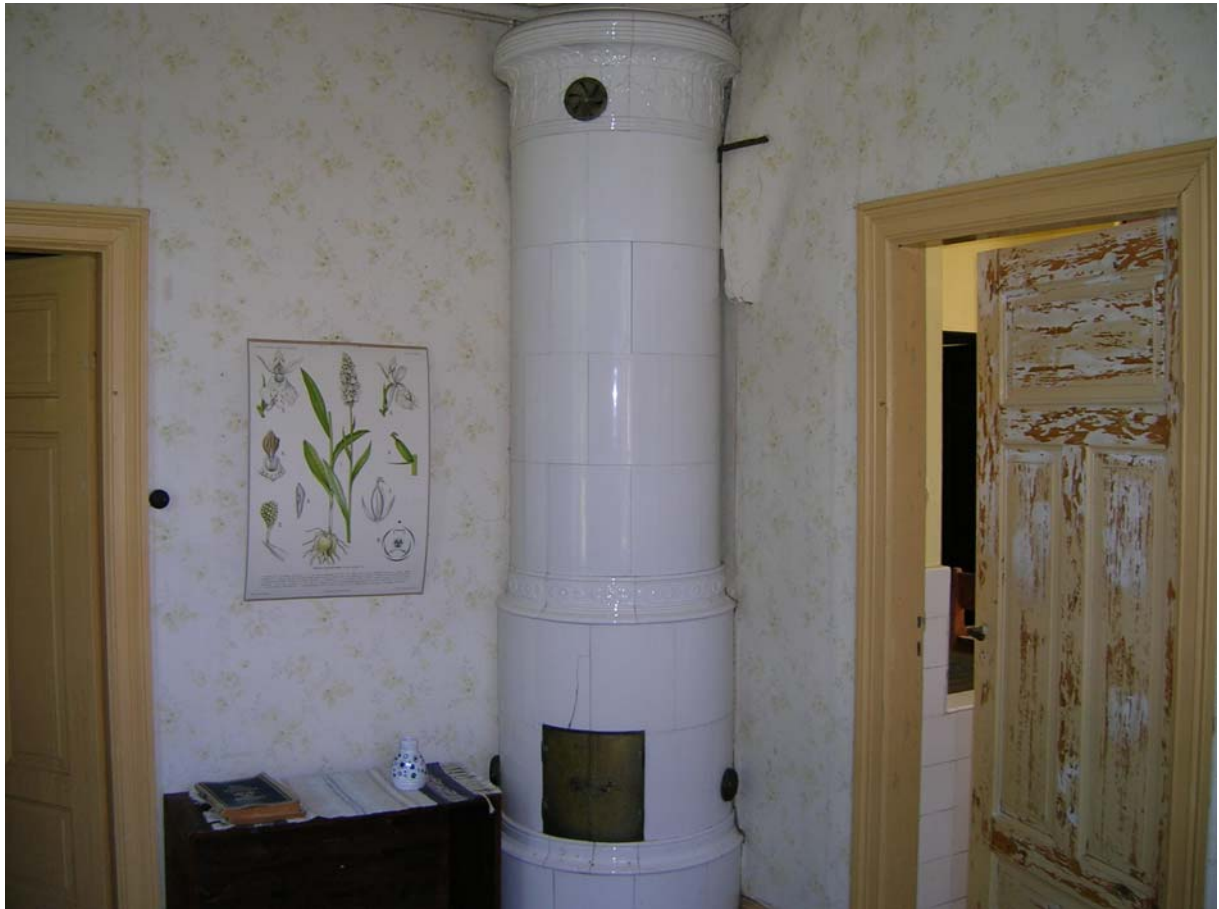
## **Rum i nordöst**

Spontat brunförnissat trägolv med bredd ca 110 mm.

Ytterväggarna klädda med sekundär tretex. Innerväggarna klädda med spikad papp. Ytskikt av ljus mönstertapet.

Dörrar foder och sockel bevarade men ommålade i senare tid i guldockra.

Vit rund jugendkakelugn i hörnet.

Pappspänt tak med strukturmålad ljus yta.

Invändigt kan mindre restaureringsarbeten göras i skolbarnens farstu som tycks ha förändrats sedan skolfunktionen uppförde. Även lärarbostaden har genomgått mindre förändringar och kan varsamt restaureras.

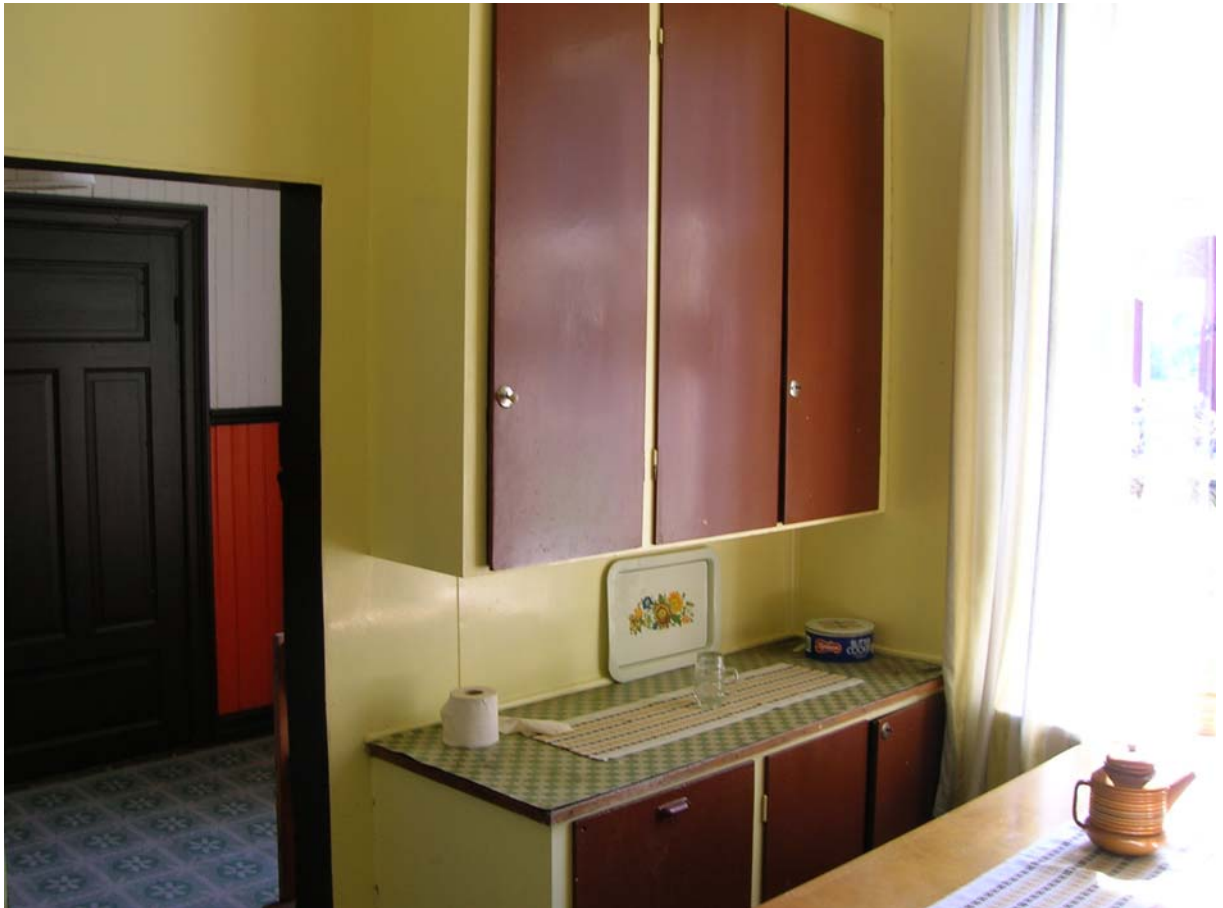
## **Kök**

Brunfönrissat trägolv.

Klädda med målat skivmaterial.

Bevarad sockel och dörrar med foder.

Inmurad järnspis. Murverket klätt med vitt kakel.

Skåpsinredning från mitten av 1900-talet.

Skivmaterial i ljusgrått med täcklistor över skarvarna.

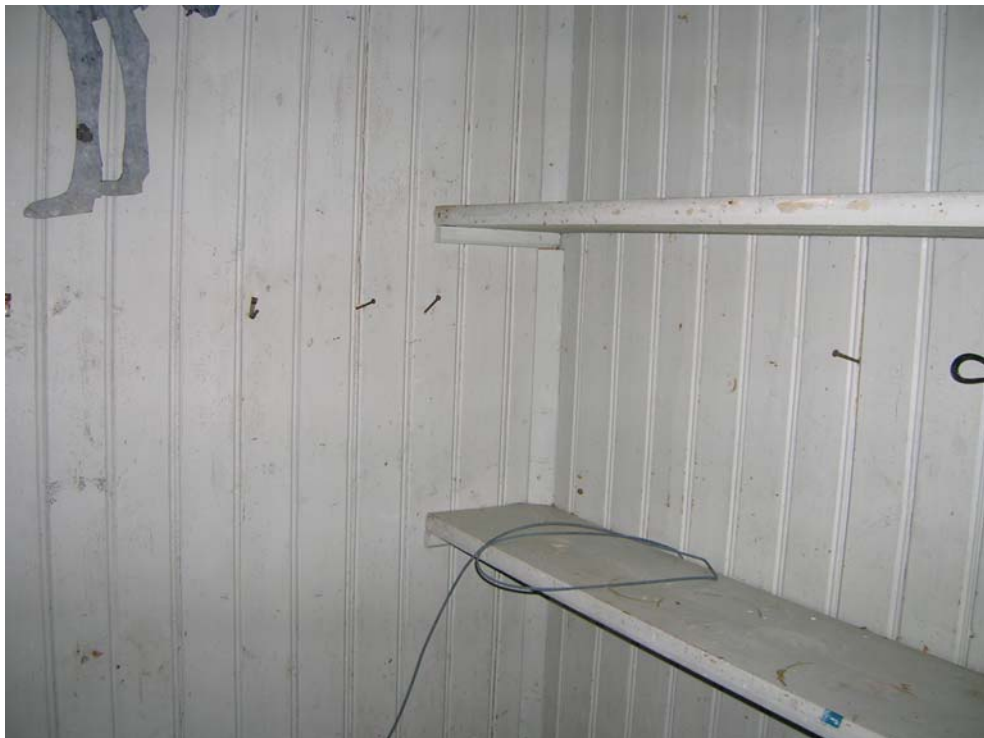
## **Skafferi**

Linoleummatta på trägolv.

Stående pärlspont, i gröngrått, med varierande bredder. Bevarad sockel och fönsterfoder.

Pärlspont med hålkällist.
